# **Kritéria pro posouzení stupně opotřebení či poškození pronajímaných výrobků Vysokopevnostní podpěra HD 200**

Vydání: 03/2014

## Vysokopevnostní podpěra HD 200

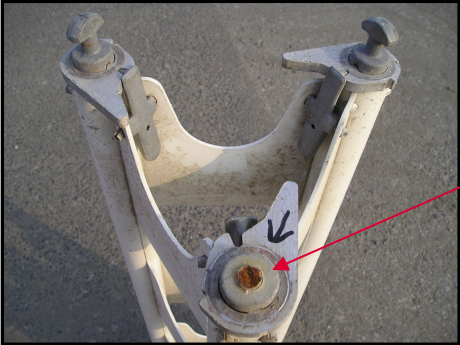
Popis poškození	Pokyny k opravě	Fakturace
<p><b>4.1</b> <b>Podpěra HDS</b> <b>270/90/30 a HDSS 210</b></p> <ul style="list-style-type: none"> <li>▪ Ohnutá trubka nebo spojovací lamela</li> <li>▪ Ohnutá nebo utržená spojka pásů HD</li> </ul>

<p>dále nepoužitelné</p> <p>vyměňte spojku pásů</p> <p><b>4.1</b> Utržená spojka pásů - vyměňte spojku pásů</p>	<p>Zákazníkovi vyfakturujte odprodej materiálu z nájmu</p> <p>Č. výr. 071412 + kompletní spojku pásů HD Č. výr. 780143</p>
<p><b>4.2</b> <b>Nástavec HD 30</b></p> <ul style="list-style-type: none"> <li>▪ Chybějící válcové rýhované kolíky</li> </ul>	<p>doplňte kolíky</p>	<p>Č. výr. 071412 + válcové rýhované kolíky Č. výr. 780150</p>
<p><b>4.3</b> <b>Nosníky HDT 2,80 / 4,40 / 8,80</b></p> <ul style="list-style-type: none"> <li>▪ Zkrácený nosník</li> <li>▪ Ohnutá spojovací spona nebo hrana nosníku</li> <li>▪ Chybí čep pro nosník</li> <li>▪ Rýhy v nosníku</li> </ul>

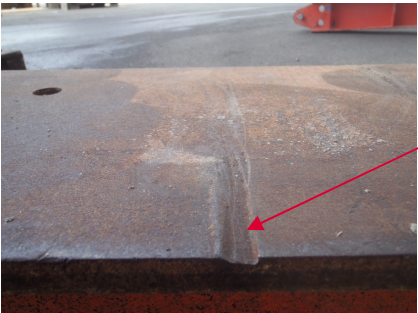
<p>dále nepoužitelné</p> <p>zajistěte opravu narovnaním</p> <p>zajistěte výměnu</p> <p>Rýhy překryjte navařenou ocelí jakosti "S355" a zbruste</p> <p><b>4.3</b> Rýhy v nosníku – navařit a zbrusit</p>	<p>Zákazníkovi vyfakturujte odprodej materiálu z nájmu</p> <p>Č. výr. 071410 Hodiny práce podle pracnosti</p> <p>Č. výr. 722451 sestávající z čepu Ø 50 x 330, FS 8, upínacího pouzdra 10 x 80</p> <p>Podle pracnosti</p>

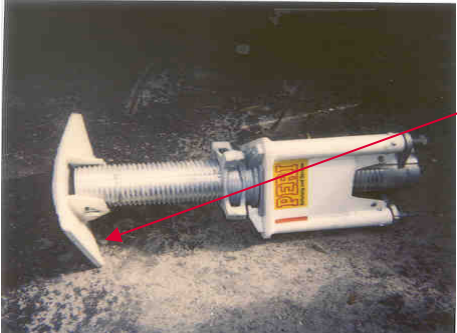
Popis poškození	Pokyny k opravě	Fakturace
<b>4.4</b> <b>Adaptér k patce HD</b> Závít je zanesený betonem Poškozený závít	otvory vyčistěte od betonu dořežte závít	Podle pracnosti Podle pracnosti
<b>4.5</b> <b>Hlava HDK 45</b> <ul style="list-style-type: none"> <li>Ohnutá kyvadlová deska</li> </ul>

<ul style="list-style-type: none"> <li>Vadná závitová trubka</li> <li>Chybí spojka pásů</li> <li>Vadná stavěcí matice</li> </ul>	zajistěte výměnu dílů  <b>4.5</b> Ohnutá kyvadlová deska - vyměňte díly  zajistěte výměnu  vyměňte spojku pásů  zajistěte výměnu (viz pracovní návod)	Č. výr. 071412 + kyvadlová deska č. výr. 785263  Č. výr. 071414 + závitová trubka č. výr. 770210  Č. výr. 071412 + kompletní spojku pásů HD Č. výr. 780143  č. výr 071414 + stavěcí matice č. výr. 780149
<b>4.6</b> <b>Spouštěcí patka HDA</b> <ul style="list-style-type: none"> <li>Uvolněný pohon spouštění</li> <li>Chybějící pohon spouštění</li> <li>Rozmontovaný pohon spouštění</li> <li>Praskliny ve svaru / v tělese</li> </ul>

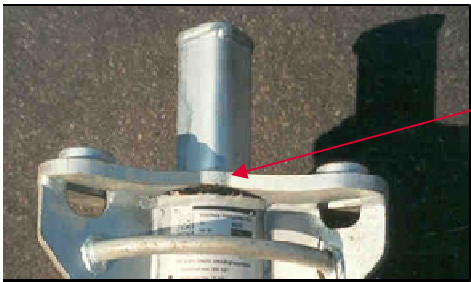
Vyměňte střížný kolík zajistěte výměnu  opravu zajišťuje výrobce Šrot  <b>4.6</b> Praskliny ve svaru / v tělese	Nefakturuje se  Č. výr 071412 + hnací šestihran (šnekový hřídel) Č. výr. 090630  Cena práce Odprodej z nájmu
