Kritéria pro posouzení stupně opotřebení či poškození pronajímaných výrobků PD 8

Kritéria posuzování nájemního materiálu

Vydání: 05/2009

Nájemní kritéria PD 8

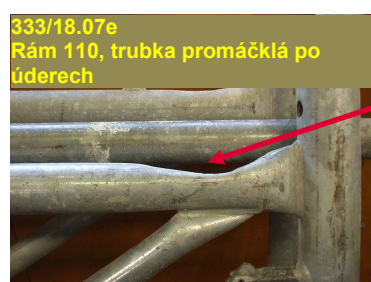
333/18.07e
Rám 110, trubka promáčklá po úderech

15.2 Trubka promáčklá po úderech → šrot

Popis poškození	Pokyny k opravě	Fakturace
15.1 <ul style="list-style-type: none"> Natržený nebo utržený čep vidlice se sponou 	vyměňte čep vidlice se sponou, pojistku FL a upínací vložku	Doplnění ND Č. výr. 703641 Čep vidlice se sponou Č. výr. 710123 Pojistka Č. výr. 710910 Upínací vložka
15.2 <ul style="list-style-type: none"> Ohnutá, promáčklá nebo zalomená trubka 	neopravuje se, dále nepoužitelné	Odprodej materiálu z nájmu
15.3 <ul style="list-style-type: none"> Úchyt trubky <ul style="list-style-type: none"> – zhmožděný – zalomený – utržený 	zajistěte opravu dále nepoužitelné dále nepoužitelné	Rovnání drobného materiálu Odprodej materiálu z nájmu Odprodej materiálu z nájmu
15.4 <ul style="list-style-type: none"> Ohnutý rám <ul style="list-style-type: none"> – < 10 mm – > 10 mm 	trubku narovnejte neopravuje se, dále nepoužitelné	Rovnání tyčového materiálu Odprodej materiálu z nájmu

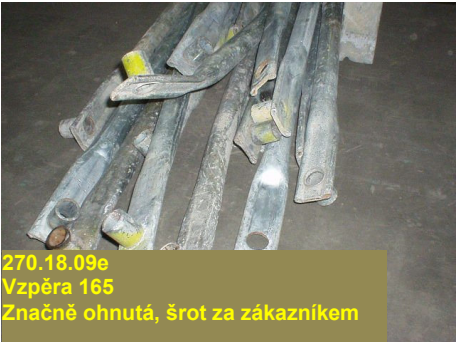
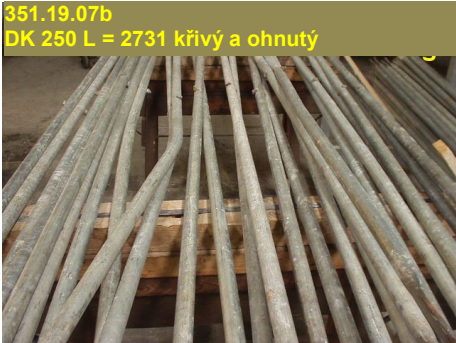
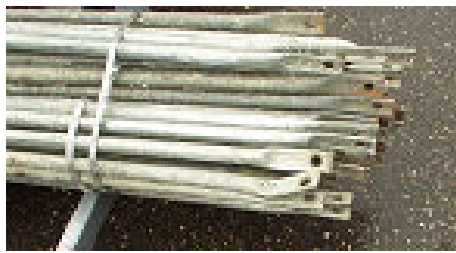
Popis poškození	Pokyny k opravě	Fakturace
<p>15.8</p> <ul style="list-style-type: none"> Značné poškození diagonálního kříže a vzpěry na koncovém profilu <p>- < 30 °</p> <p>- > 30 °</p>	<p>narovnejte</p> <p>neopravuje se, dále nepoužitelné</p>	<p>Rovnění tyčového materiálu</p> <p>Odprodej materiálu z nájmu</p>

<p>Vzpěra ohnutá nad 45 ° není dále použitelná</p> <p>Diagonální kříž ohnutý o více než 10 cm není dále použitelný</p> <p>Koncový profil u vzpěry a diagonálního kříže je ohnutý do 45 °, narovnejte.</p>

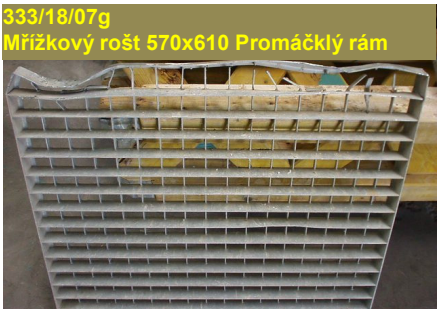
15.27 <ul style="list-style-type: none"> Mřížkový rošt <ul style="list-style-type: none"> poškozený nahoře poškozený dole 	zajistěte výměnu zajistěte výměnu	Č. výr. 071412 + Č. výr. 710984 Mřížkový rošt Č. výr. 07412 + Č. výr. 710983 Mřížkový rošt

15.27 Promáčklý rám → zajistěte výměnu 15.29 Shora promáčklý mřížkový rošt → zajistěte výměnu

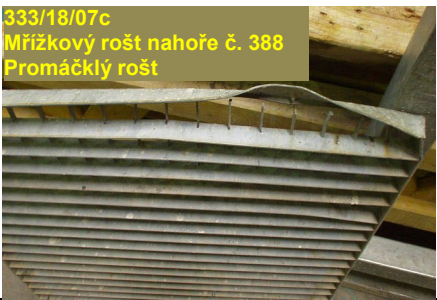
15.28 <ul style="list-style-type: none"> Poškozený mřížkový rošt 	zajistěte výměnu	Č. výr. 071412 + Č. výr. 710982 Mřížkový rošt
15.29 <ul style="list-style-type: none"> Ohnuté nebo zdeformované schodiště 	oprava není možná, dále nepoužitelné	Odprodej materiálu z nájmu

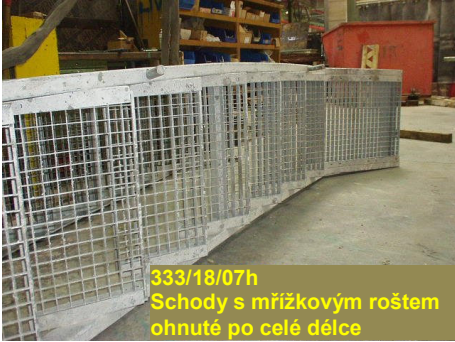
<p data-bbox="359 600 655 678">333/18/07h Schody s mřížkovým roštem ohnuté po celé délce</p>
